# Tilstandsrapport

📍 Thereses gate 43, 0354 OSLO

# gnr. 216, bnr. 236

Rapportdato: 03.05.2026

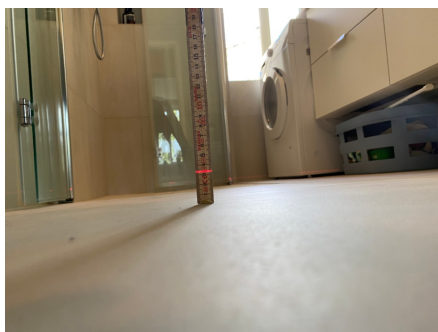
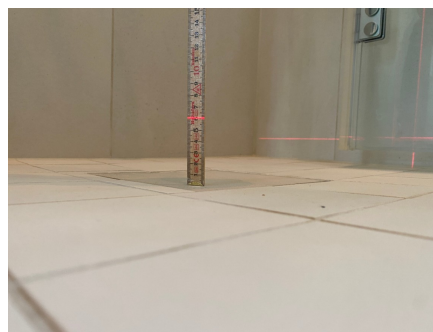
### ! TG 1 Sluk, membran og tettesjikt

Støpt betongdekke. Gulvet fremstår med tilstrekkelig fall for lekkasjevann fra terskel til sluk. Dusjsonen er etablert med dels nedsenket gulv i dusjsonen. Tilstrekkelig fall på gulv mot sluk. Høydeforskjell mellom overkant slukrist og punkt ved dørterskel er kontrollert med krysslaser og vater.

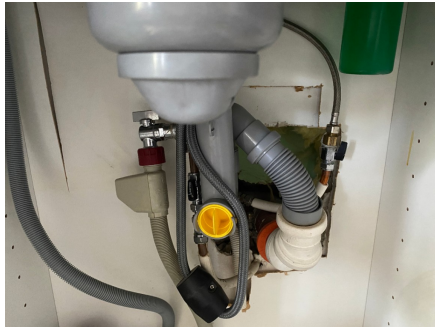
## ! TG 1 Avløpsrør

Sanitærinstallasjoner er blant de delene i en bygning som har kortest levetid, er vanskeligst å vedlikeholde, og forårsaker flest vann- og fuktskader. Erfaring viser at hele sanitærinstallasjonen skiftes minst en til to ganger i løpet av bygningens levetid. I tillegg må komponenter som f.eks. armaturer og skiftes oftere.
