# Tilstandsrapport

2(3)-roms leilighet i 2. Etasje

Waldemar Thranes gate 23 B, 0171  
OSLO

# gnr. 218, bnr. 176

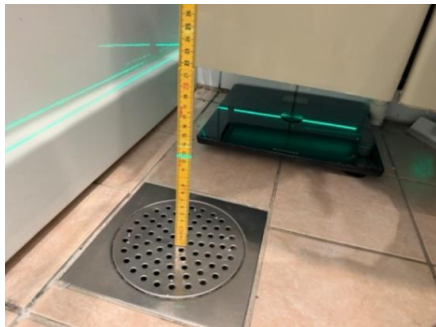
Det er registrert en del svelleskader på innredning og krakkelering på speil.

- Det er påvist skader, svelling eller lignende på innredning.
- Avløpsrør til vaskemaskin henger løst bak vaskemaskin.

Fuktskjolder og svelling indikerer at skapinnredningen har vært utsatt for fukt. Forholdet kan medføre redusert levetid og funksjon på berørte deler, og gir noe usikkerhet knyttet til fuktforholdene i området.

Det anbefales å følge opp fuktforholdene og sikre tilfredsstillende ventilasjon og bruk. Ved behov kan berørte deler av innredningen utbedres eller skiftes ut for å hindre videre utvikling.

Avløpsrøret anbefales festet og sikret slik at det holdes stabilt i riktig posisjon under bruk av vaskemaskinen.
