Tilstandsrapport

📍 Herman Foss' gate 12 C, 0171 OSLO

gnr. 219, bnr. 114, snr. 5

Rapportdato: 22.05.2026

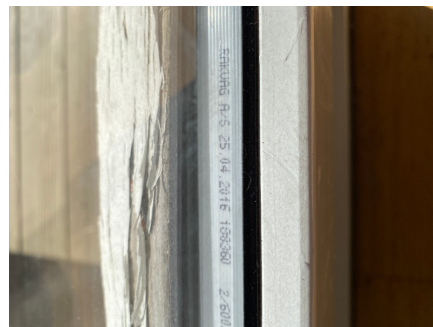
Vinduer - tak

Iflg. eiers egenerklæring har det vært lekkasje fra takvindu. Vinduet er sameiets ansvar. Vaktmesterfirmaet Hjelpende Hånd AS har vært på befaring og skal fikse lekkasjen.

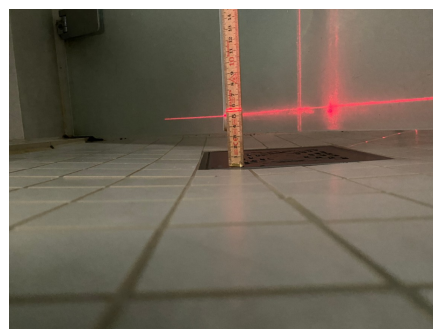
3 ETASJE (LOFT) > DUSJ/WC

TG 1 Sanitærutstyr og innredning

Dusj/wc er utstyrt og innredet med veggmontert servantskap med glatte fronter. Heldekkende servantplate med overmontert servant og 1-greps blandebatteri. Veggspil med belysning. Vegghengt toalett med innebygget sisterne og synlig lekkasjehull under vegghengt toalett. Dusjhjørne med veggmontert blandebatteri, hånddusj/regnsdusj, veggnisje og innfellbare dusjvegger i glass.

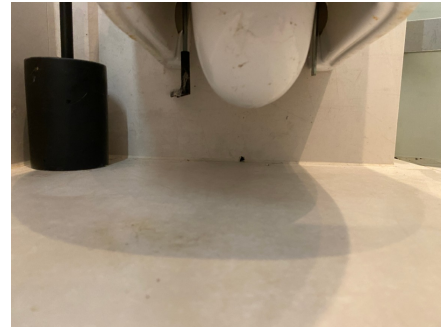
3 ETASJE (LOFT) > DUSJ/WC

TG 2 Vegger, membran og tettesjikt

Det bør fremskaffes dokumentasjon på utført membran og tettesjikt, da dette ikke har latt seg kontrollere visuelt. Konsekvensen av manglende dokumentasjon er økt usikkerhet rundt utførelsen, noe som kan medføre risiko for at membran og tettesjikt ikke fungerer som forutsatt, og at det kan oppstå fuktskader i konstruksjonen.
