# Tilstandsrapport - Næringslokale

📍 Rosenborggata 1 A, 0356 OSLO

# gnr. 214, bnr. 308, snr. 1

Befaringsdato: 07.11.2024

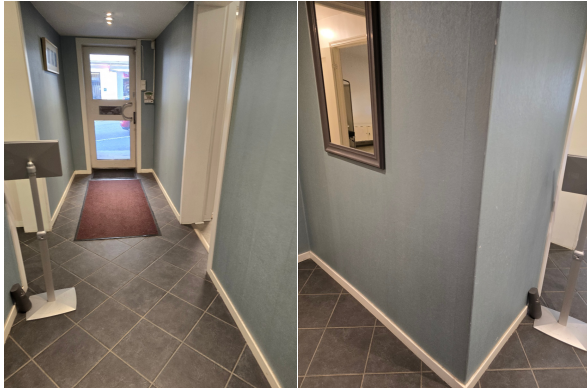
Innvendige gulv består av laminat, fliser og annet bellegg.

Innvendige vegger og tak har malte, slette overflater.

Innvendige dører er malte og har slette overflater.

Etter en samlet vurdering av de innvendige forholdene konkluderes det med at tilstanden er akseptabel i henhold til bygningens alder (TG1).

Det må imidlertid påregnes jevnlig vedlikehold av de innvendige overflatene for å opprettholde kvaliteten.

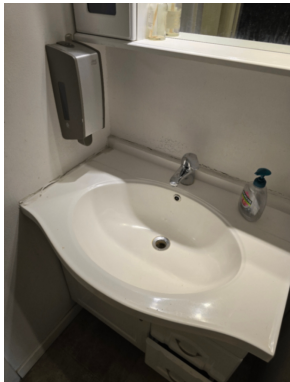
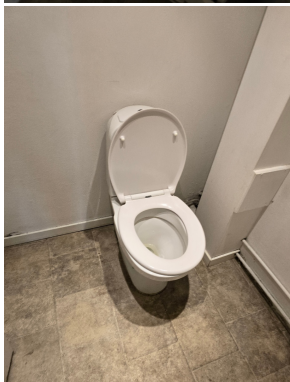
Næringslokalet har to toalettrom, begge med tilhørende forrom utstyrt med servantinnredning og nedfelt vask. Det er registrert slitasje på servantinnredningen og overflatene. Det kan ikke utelukkes at servantinnredningen på det ene toalettet må byttes for å rette opp avviket. Øvrige avvik kan utbedres ved overflatebehandling. TG2.

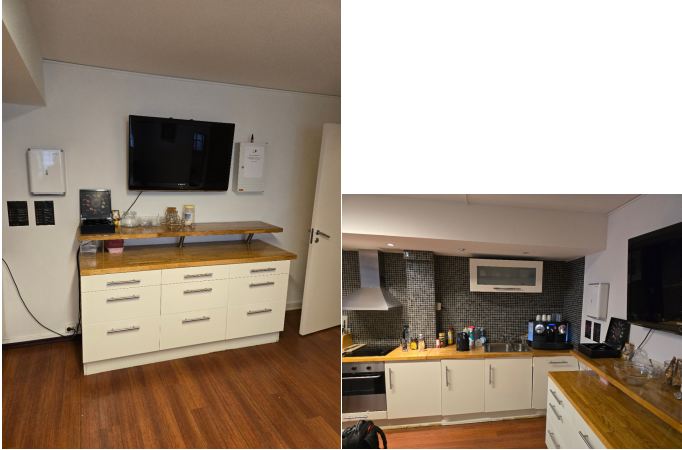
Kjøkkenet har laminert benkeplate med nedfelt platetopp og vask, utstyrt med ett-greps blandebatteri. Det er integrerte hvitevarer, inkludert stekeovn, mikroovn og oppvaskmaskin, samt avsatt plass til kjøle-/frysenskap. Kjøkkenet har også kjøkkenventilator med mekanisk avtrekk.

Over benkeplaten er det fliser på veggene, mens øvrige vegg- og takoverflater har malte, slette flater. Gulvet er belagt med laminat.

Det registreres ingen avvik over det som er forventet. TG1.
