# Tilstandsrapport

📍 Slorhøgda 24, 1407 VINTERBRO

# gnr. 107, bnr. 87

Rapportdato: 16.03.2025

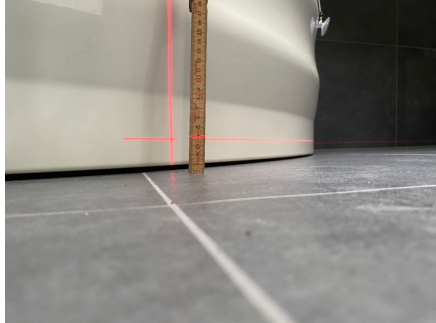
## 2. ETASJE > BAD/WC

Støpt betongdekke.  
Nivå- og høydeforskjell er kontrollert med krysslaser fra punkt ved terskel. Tilstrekkelig fall til sluk.

### TG 0 Sluk, membran og tettesjikt

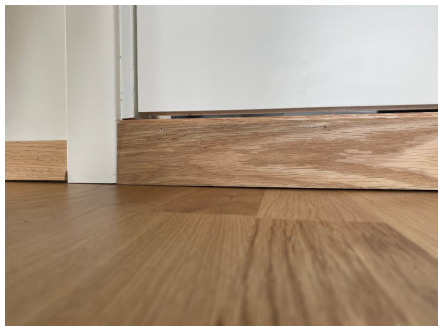
## 2. ETASJE > BAD/WC

Elektrisk avtrekksvifte. Luftespalte for luftgjennomstrømning under dørblad.

### TG 0 Hulltaking i tilliggende/bakenforliggende konstruksjoner
