Tilstandsrapport

📍 Tønsberggata 8, 0464 OSLO

gnr. 221, bnr. 103

Rapportdato: 24.03.2024

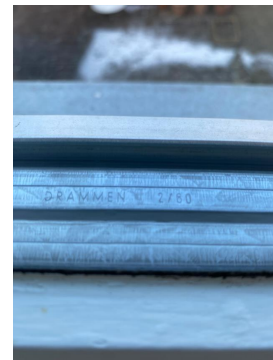
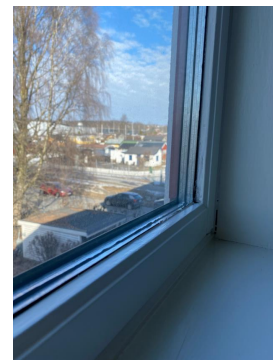
Det er normalt at vindusrammer og vinduskarmer kan være/er utsatt for slitasje. Det kan derfor være enkelte skader/slitasjer som betraktes som mindre overflateskader. Slike skader blir derfor ikke spesifisert, vurdert eller bemerket.

- Det er avvik:

Elementene/materialene har en brukstid som tilsier at det er hensiktsmessig å holde det under en viss oppsikt. Det betyr at strakstiltak ikke vurderes å være påkrevet, men at det innen "rimelig tid" bør vurderes tiltak.

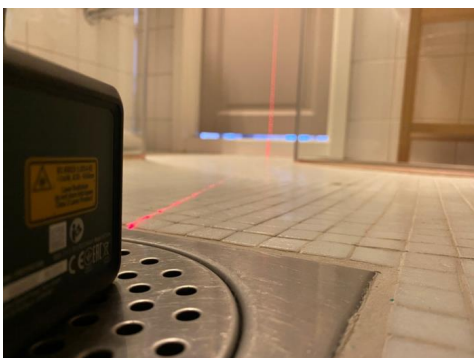
TG 0 Gulvkonstruksjoner og fall

Støpt betongdekke. Dusj direkte på gulv. Tilstrekkelig høydeforskjell mellom overkant slukrist, punkt og oppkant ved terskel. Høydeforskjell og fall er kontrollert med krysslaser og vater.

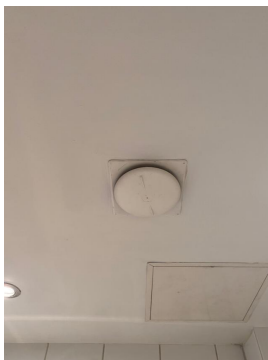
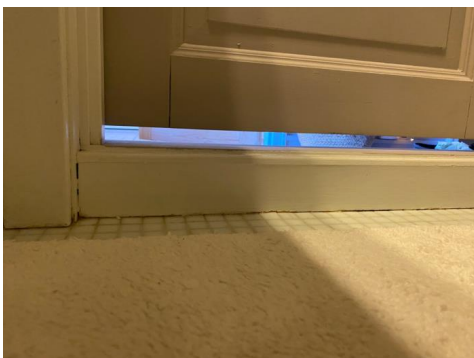
3. ETASJE > DUSJ/WC

Ventilasjon

Ingen umiddelbare tiltak er påkrevet, men det anbefales å montere elektrisk avtrekksvifte/mekanisk avtrekk.

Det kan være at boligselskapet har egne vedtekter som hindrer montering av mekanisk avtrekk fra rommet, anbefalt tiltak må derfor avklares nærmere med styret i boligselskapet før det eventuelt kan gjennomføres.

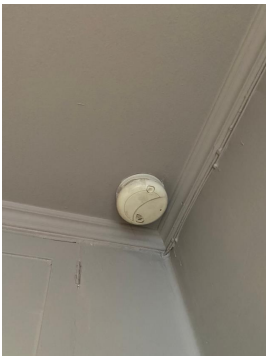
Branntekniske forhold

1. Er det mangler for brannslukningsutstyr i boligen iht. forskriftskrav på søknadstidspunktet, men minst Byggeforskrift 1985?
Nei
2. Er det skader på brannslukningsutstyr eller er apparatet eldre enn 10 år?
Nei
3. Er det mangler på røykvarslere i boligen iht. forskriftskrav på søknadstidspunktet, men minst Byggeforskrift 1985?
Nei
4. Er det skader på røykvarslere?
Nei

Brannslukningsutstyr skal fremvises ved overtagelse. Det anbefales å funksjonsteste løse røykvarslere ved overtagelse. Brannslukningsapparat bør ikke være eldre enn 10 år, til tross for at pilen står på grønt og at plomberingen/sikringen er inntakt.
