Tilstandsrapport

📍 Moløkka 25, 1827 HOBØL

gnr. 896, bnr. 43

Befaringsdato: 21.08.2024

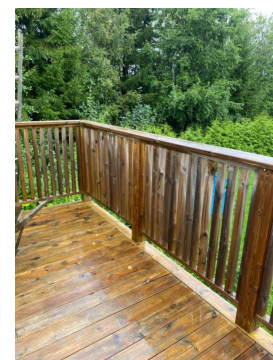
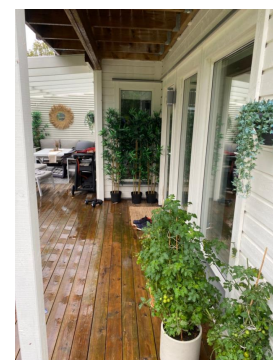
Det er registrert noen mindre skjevheter i konstruksjonene på markterrassene. Nivåforskjeller og skjevheter er kontrollert med krysslaser. Skjevheter kan forekomme da treverk er et levende materiale.
