# Tilstandsrapport

📍 Nybakveien 113, 2013 SKJETTEN

# gnr. 75, bnr. 680

# Andelsnummer 30

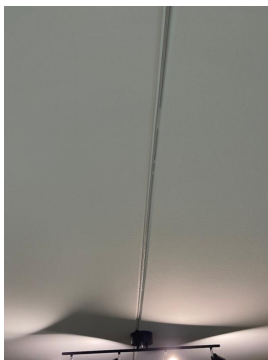
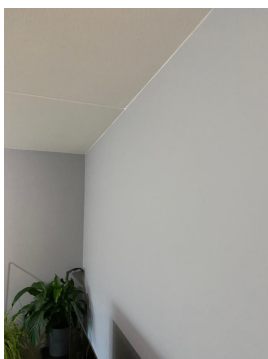
Det er ikke funnet nevneverdige avvik, annet enn normal bruksslitasje hvor det kan forekomme enkelte merker/riper i himlinger. Det er normalt at himlingsoverflater kan være/er utsatt for slitasje. Det kan derfor være enkelte skader/slitasjer som betraktes som mindre overflateskader. Slike skader blir derfor ikke spesifisert, vurdert eller bemerket.

Himlingshøyder er oppmålt til ca. 2,40 meter.

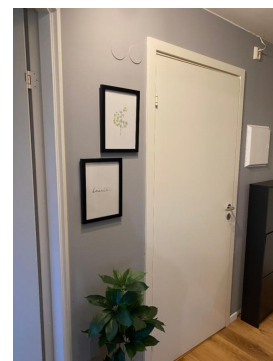
Innvendige slagdører med malte glatte overflater.

Dører som er funksjonstestet fungerte tilfredsstillende. Dørene synes å oppfylle sin tiltenkte funksjon.

Det er normalt at dørkarmer, dørrammer og dørblader kan være/er utsatt for slitasje. Det kan derfor være enkelte skader/slitasjer som betraktes som mindre overflateskader. Slike skader blir derfor ikke spesifisert, vurdert eller bemerket.

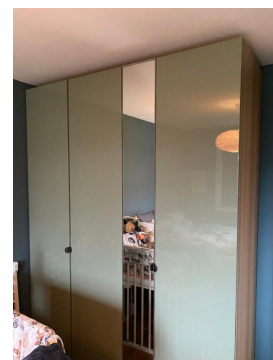
Garderobeskap med klesheng, hyller, skuffer, glatte fronter og speilfronter i entré/gang og soverom. Innvendig belysning i garderobeskap på soverommet.

Det er normalt at garderobeskap og innredninger kan være/er utsatt for slitasje. Det kan derfor være enkelte skader/slitasjer som betraktes som mindre overflateskader. Slike skader blir derfor ikke spesifisert, vurdert eller bemerket.

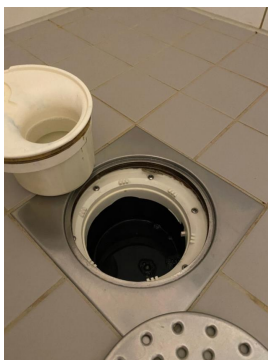
Så vidt det kan observeres er pt. ingen symptomer på fukt eller funksjonssvekkelse, men man skal være oppmerksom på at dette er en risikokonstruksjon.

Ingen umiddelbare tiltak er påkrevet.
