# Tilstandsrapport

📍 Olav Selvaags plass 4, 0252 OSLO

# gnr. 210, bnr. 36, snr. 88

Rapportdato: 05.06.2024

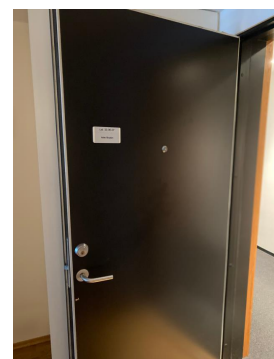
Døren er funksjonstestet og fungerte tilfredsstillende. Døren synes å oppfylle sin tiltenkte funksjon.

Det er normalt at dørkarmer, lister og dørblader kan være/er utsatt for slitasje. Det kan derfor være enkelte skader/slitasjer som betraktes som mindre overflateskader. Slike skader blir derfor ikke spesifisert, vurdert eller bemerket.

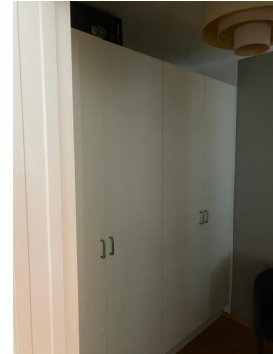
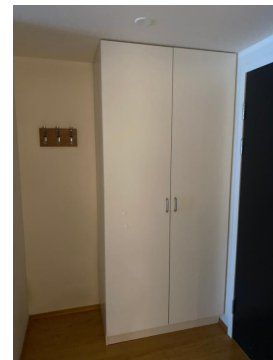
Garderoreskap med klesheng, hyller og glatte fronter i entré/gang og soverom.

Det er normalt at garderoreskap og innredninger kan være/er utsatt for slitasje. Det kan derfor være enkelte skader/slitasjer som betraktes som mindre overflateskader. Slike skader blir derfor ikke spesifisert, vurdert eller bemerket.
