Tilstandsrapport

📍 Herslebs gate 14 B, 0561 OSLO

Befaringsdato: 13.11.2024

Oppdragsnr.: 12018-24173

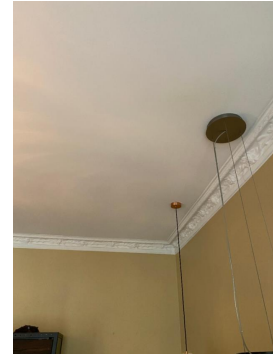
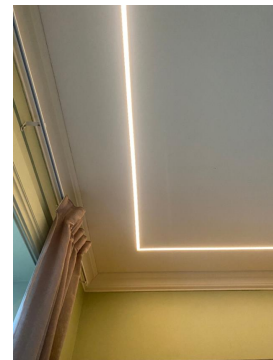
LED-belysninger er ikke kontrollert da dette er utenfor takstingeniørens kompetanseområde.
