Tilstandsrapport

📍 Kløversvingen 18, 1405 LANGHUS

gnr. 107, bnr. 334

Oppdragsnr.: 12018-24163

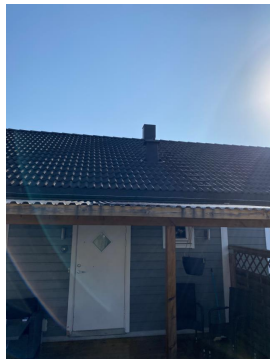
- Mer enn halvparten av forventet brukstid er passert på taktekkingen.

Ingen umiddelbare tiltak er påkrevet, men yttertak bør jevnlig kontrolleres.

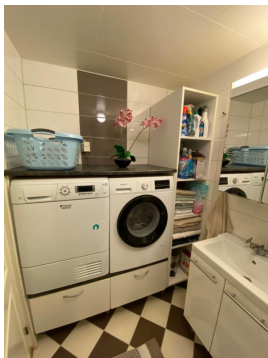
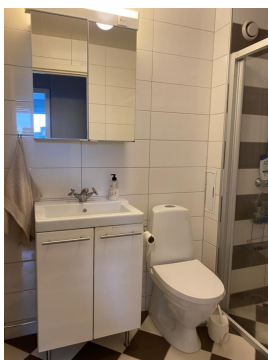
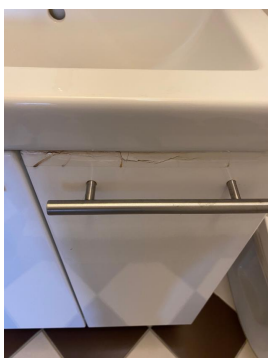
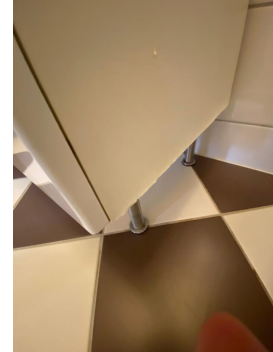
Det er registrert noe svellskader på fronter.

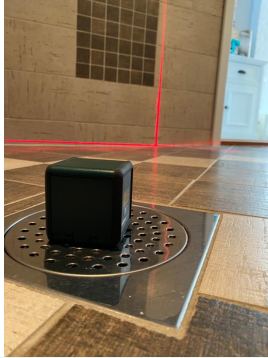
1. ETASJE > DUSJ/WC (GARDEROBE)

! TG 3 Sluk, membran og tettesjikt

Våtrommet har vært benyttet som toalett/graderope siste 12 år. Det anbefales derfor at sluk, membran og klemringsfunksjoner kontrolleres før våtrommet eventuelt benyttes til dusjing. Dusjing i lukket kabinett er uansett å anbefale.

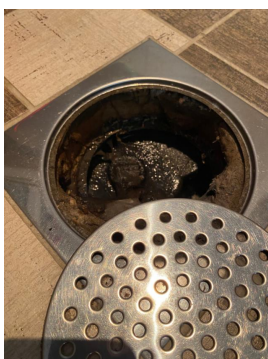
1. ETASJE > DUSJ/WC (GARDEROBE)

! TG 2 Sanitærutstyr og innredning
