Tilstandsrapport

📍 Ole Vigs gate 12, 0366 OSLO

gnr. 215, bnr. 259, snr. 2

Befaringsdato: 26.09.2024

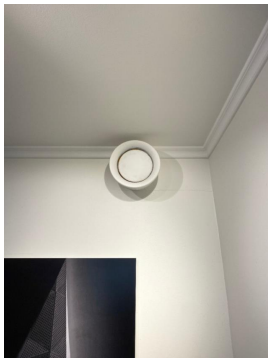
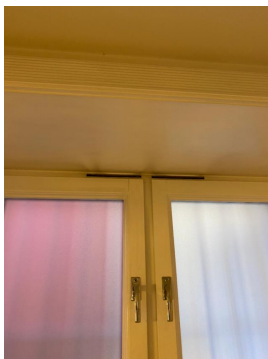
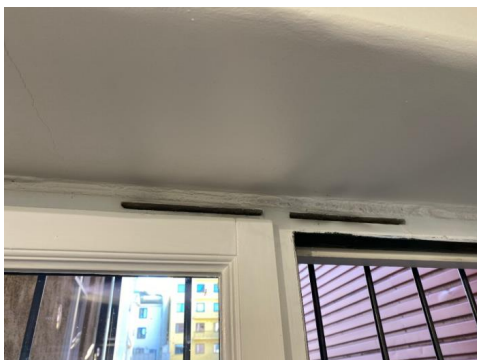
Termisk oppdriftssystem var godkjent ved oppføring av bygget. Funksjonstesting er utført og fungerer tilfredsstillende. Kontrollmåling er ikke utført da det kreves eget utstyr for måling av luftmengder.

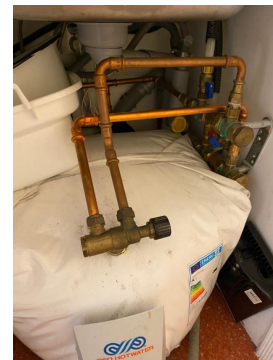
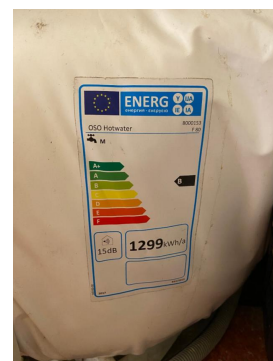
Varmtvannstank

Gulvmontert varmtvannsbereder på ca. 80 liter/1299kWh montert under innredningen på kjøkkenet.

Det er montert lekkasjevarlser under og i benkeskapet. Bereder er montert med støpsel til veggkontakt.

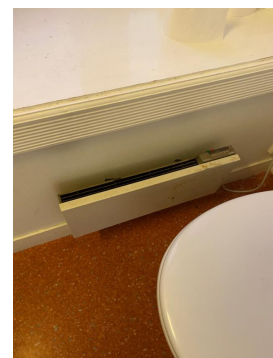
Varme

Elektrisk oppvarming med panelovner og varmerør.

Varmeelementene synes å oppfylle sin tiltenkte funksjon.
