# Tilstandsrapport

📍 Solbergliveien 89 D, 0683 OSLO

# gnr. 144, bnr. 1071

Rapportdato: 16.02.2026

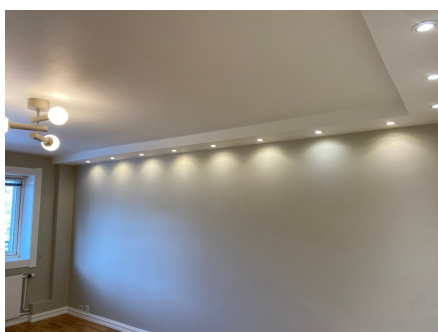
Det er ikke funnet nevneverdige avvik, annet enn normal bruksslitasje hvor det kan forekomme enkelte merker/riper i himlinger. Det er normalt at himlingsoverflater kan være/er utsatt for slitasje. Det kan derfor være enkelte skader/slitasjer som betraktes som mindre overflateskader. Slike skader blir derfor ikke spesifisert, vurdert eller bemerket.

Himlingshøyder i stue er målt til ca. 2,50 meter.

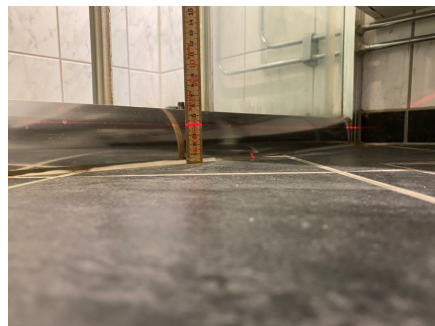
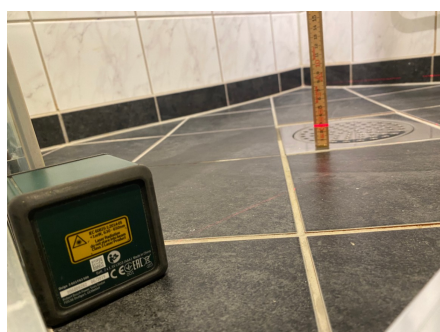
## 3. ETASJE > DUSJ/WC

Ved fjerning av gulvmontert skinne bør det utføres kontrollmåling av fallforhold fra topp slukrist til punkt ved terskel.
