# Tilstandsrapport

📍 Jernbanegata 6, 2053 JESSHEIM

# gnr. 135, bnr. 939, snr. 133

Rapportdato: 14.01.2026

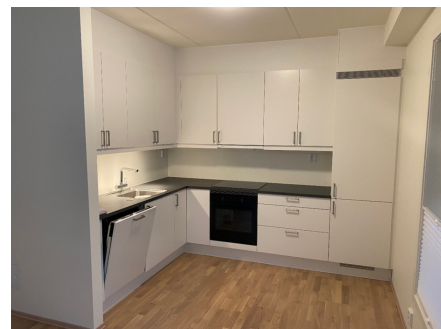
## 1. ETASJE > KJØKKEN

Det er normalt at kjøkkeninnredninger kan være/er utsatt for slitasje. Det kan derfor være enkelte skader/slitasjer som betraktes som mindre overflateskader. Slike skader blir derfor ikke spesifisert, vurdert eller bemerket.
