# Tilstandsrapport

📍 Nils Huus' gate 23, 0482 OSLO

# gnr. 224, bnr. 284

# Andelsnummer 42

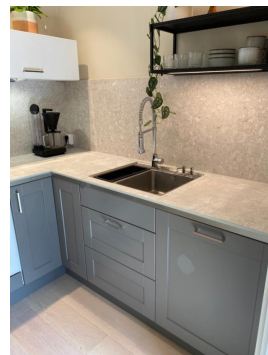
Det er normalt at innredninger og fronter kan være/er utsatt for slitasje. Det kan derfor være enkelte skader/slitasjer som betraktes som mindre overflateskader. Slike skader blir derfor ikke spesifisert, vurdert eller bemerket. Funksjonell innredning med normal bruksslitasje på innredninger.
