# Tilstandsrapport

📍 Døvikveien 12, 3055 KROKSTADELVA

# gnr. 237, bnr. 284

Rapportdato: 29.08.2026

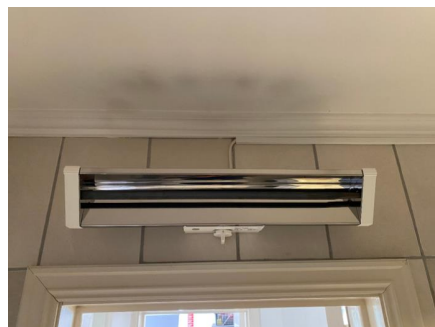
Elektrisk gulvvarme og veggmontert reflektorovn. Reflektorovn er tilkoblet lysbryter.

Varmekabler kan være av varierende kvalitet. Det er ikke utført termografering for å avdekke eventuelle avvik. På bakgrunn av kvalitet på enkelte varmekabler kan det over tid ha oppstått områder uten tilstrekkelig varme.

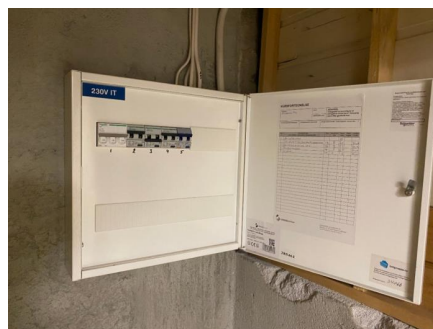
- Det ble utført eltilsyn i 2018 uten merknader. Ifølge opplysninger fra eier er det ikke utført arbeider på det elektriske anlegget etter siste eltilsyn.
