Tilstandsrapport

📍 Tore Hunds vei 4, 0576 OSLO

gnr. 128, bnr. 48

Rapportdato: 05.05.2026

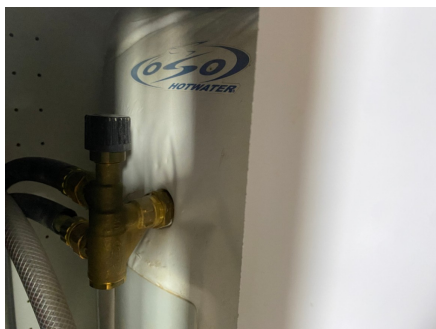
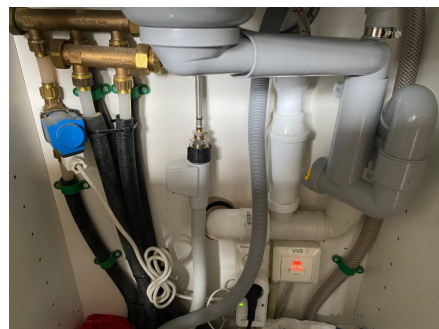
Benkebereder er plassert i benkeskap på kjøkken. Berederen er montert til fast kontaktpunkt med av/på bryter. Avrenningsrør fra bereder montert til avløp.
