# Tilstandsrapport

📍 Sognsvannsveien 28 A, 0372 OSLO

# gnr. 42, bnr. 155, snr. 10

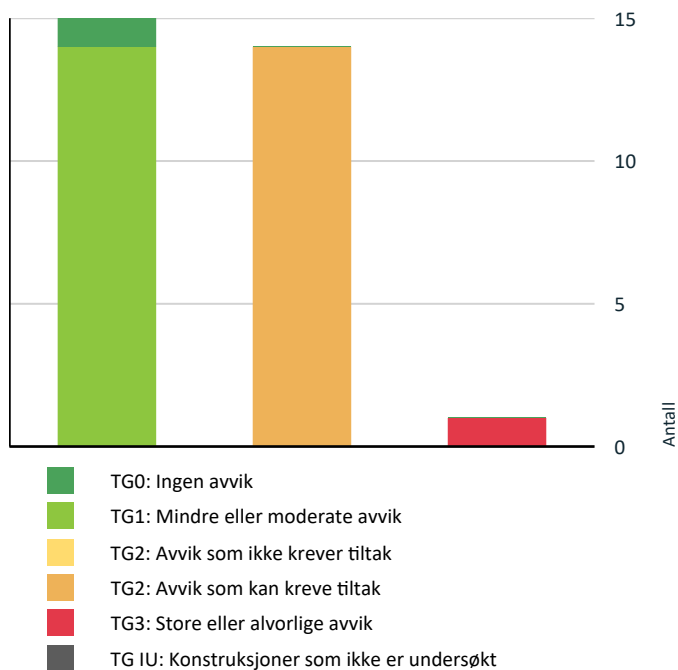
## Fordeling av tilstandsgrader

Vil du vite mer om tilstandsgrader? Se side 4.

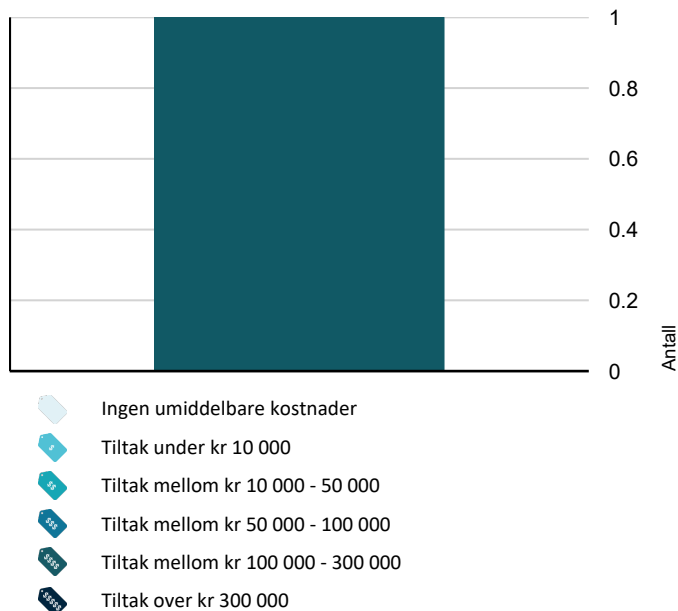
## Anslag på utbedringskostnad

Hva er anslag på utbedringskostnad? Se side 4.

Hva det vil koste å utbedre rom eller bygningsdeler, er et forsiktig anslag basert på nåværende kvalitet, registrert avvik og angitte tiltak i rapporten. Anslaget er gitt på generelt grunnlag og må ikke forveksles med et pristilbud fra en håndverker. Det kan foreligge avvik og tiltak som ikke kommer frem av rapporten. Utbedringskostnad avhenger blant annet av personlige valg av og markedspris på materialer og tjenesteyter.
