# Tilstandsrapport

📍 Waldemar Thranes gate 57 C, 0173 OSLO

# gnr. 218, bnr. 180, snr. 25

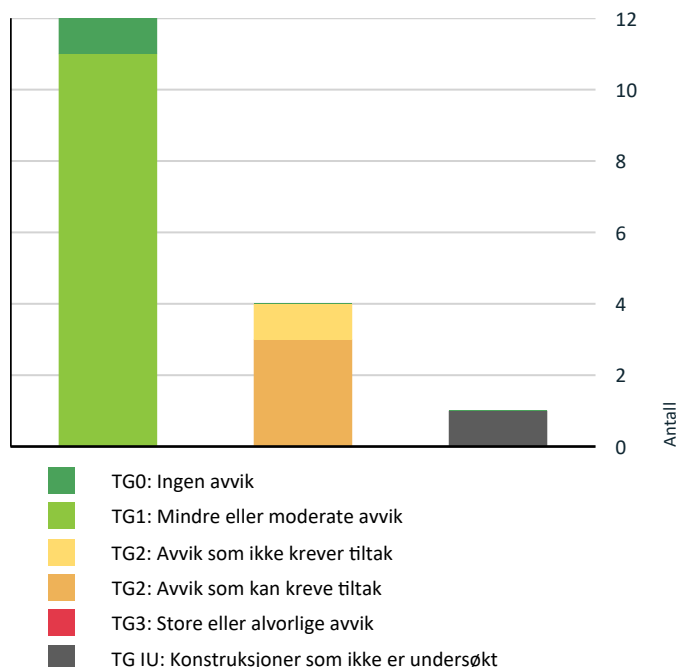
## Fordeling av tilstandsgrader

Vil du vite mer om tilstandsgrader? Se side 4.

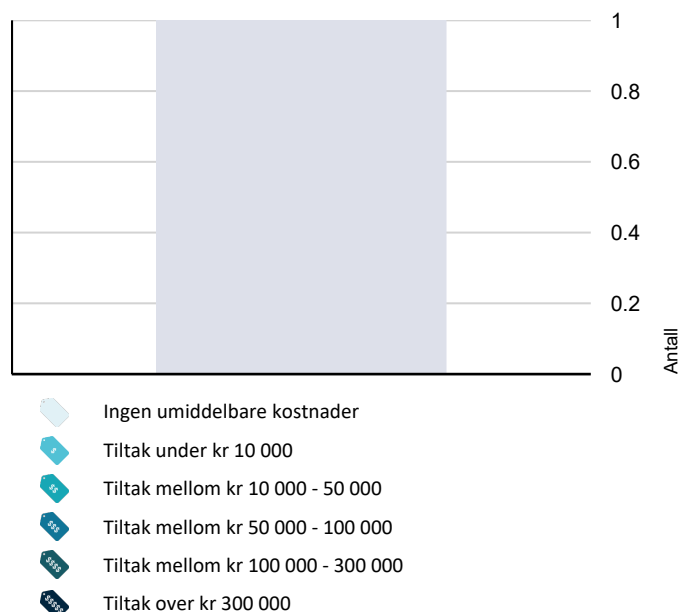
## Anslag på utbedringskostnad

Hva er anslag på utbedringskostnad? Se side 4.

Hva det vil koste å utbedre rom eller bygningsdeler, er et forsiktig anslag basert på nåværende kvalitet, registrert avvik og angitte tiltak i rapporten. Anslaget er gitt på generelt grunnlag og må ikke forveksles med et pristilbud fra en håndverker. Det kan foreligge avvik og tiltak som ikke kommer frem av rapporten. Utbedringskostnad avhenger blant annet av personlige valg av og markedspris på materialer og tjenesteyter.
